## **I. VIZSGÁLATUNK**

Miután június végén leállítottuk termelési tevékenységünket, akkreditált szakértők bevonásával azonnal nagyszabású vizsgálatot indítottunk telephelyünk talajvizeire vonatkozóan. Célunk két sürgős kérdés megválaszolása volt:

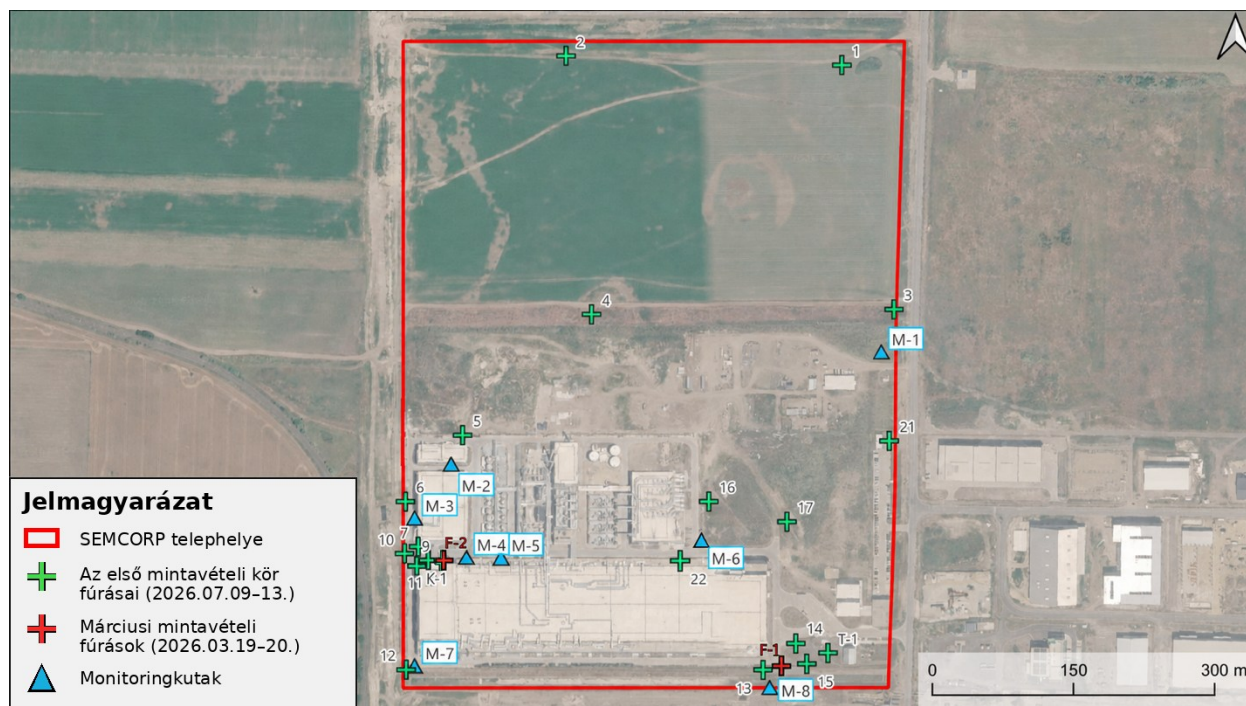
- Az első körben **20 új fúrásból** és a meglévő **8 monitoringkútból** vett talajvíz- és talajmintákat **4 független, akkreditált laboratórium** vizsgálta. A fúrások helyét akkreditált szakértő jelölte ki annak érdekében, hogy lehatárolható legyen az esetleges szennyezés kiterjedése, különös tekintettel az F-1 és F-2 környezetére. A 20 fúrást július elején, szakértői felügyelet mellett végezték, és ekkor talajmintákat is vettek; ezt követően mind a 4 laboratórium szakképzett technikusokat küldött ki, akik július 15–21. között mind a 28 pontból külön-külön vettek talajvízmintát. Az alábbi térkép ezt a 28 pontot mutatja.

1. ábra. A SEMCORP telephelyének térképe a monitoringkutak és az első mintavételi kör fúrásainak helyével.
